Associazione D.S.C.

Newsletter 2020-11 – Lancia Fulvia Sport prima serie. Perdita acqua dal rubinetto di scarico.

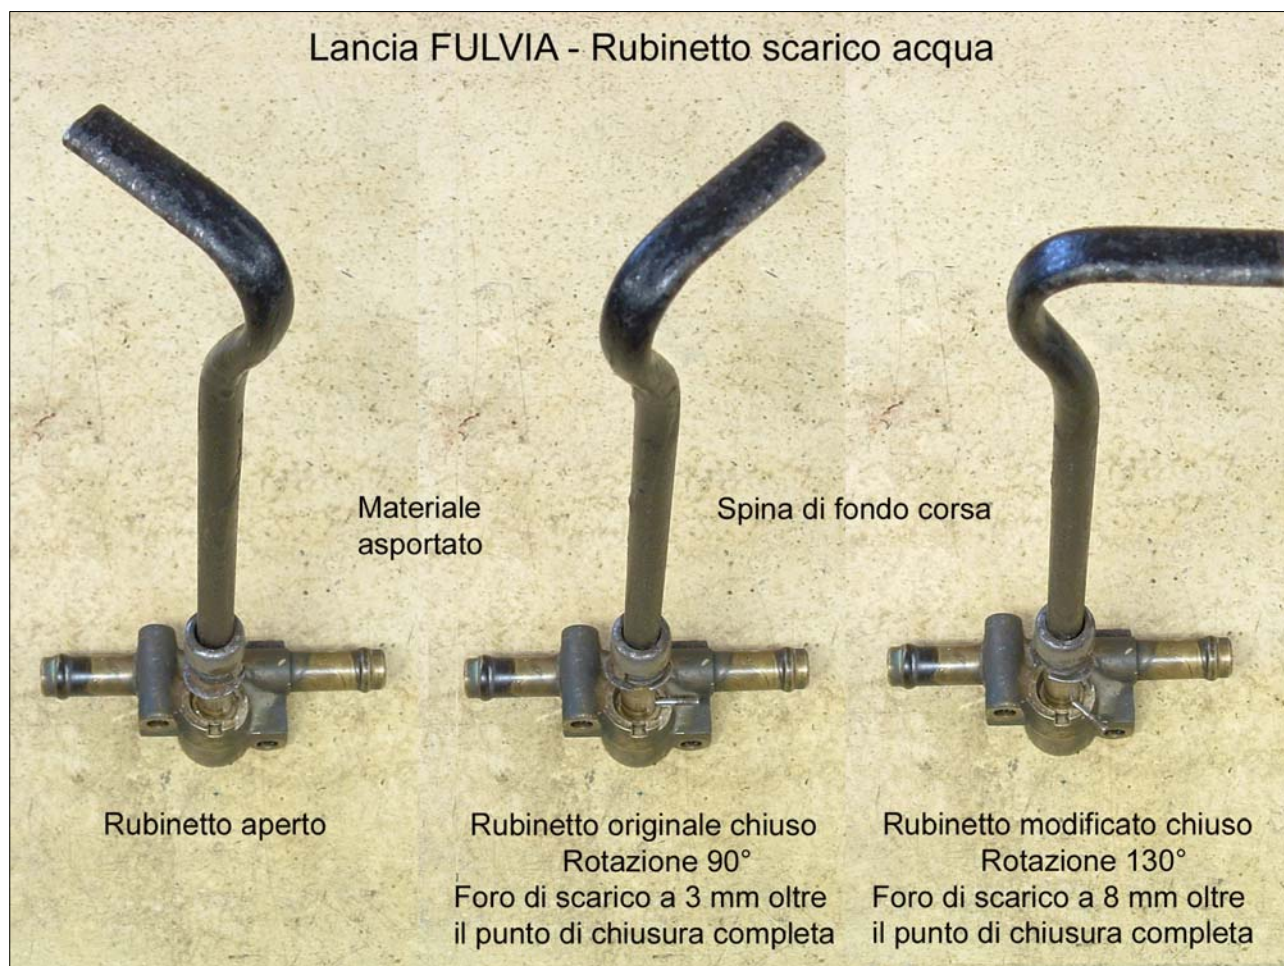
Dopo aver scaricato il liquido di raffreddamento per una riparazione al radiatore, il rubinetto di scarico ha una piccola perdita di alcune gocce al giorno, che prima non c'era.

L'inconveniente è dovuto al ricoprimento, piuttosto modesto, di solo due o tre millimetri fra le superfici di bronzo, che diventa insufficiente se le superfici non sono più perfettamente levigate e a contatto, come nel caso del rubinetto nuovo.

Un possibile rimedio è quello di modificare il fondo corsa a rubinetto chiuso per aumentare il ricoprimento delle superfici piene.
