# Associazione D.S.C.

### Newsletter 2020-29 – Lancia Aurelia B24 Convertibile Impianto di accensione poco efficiente

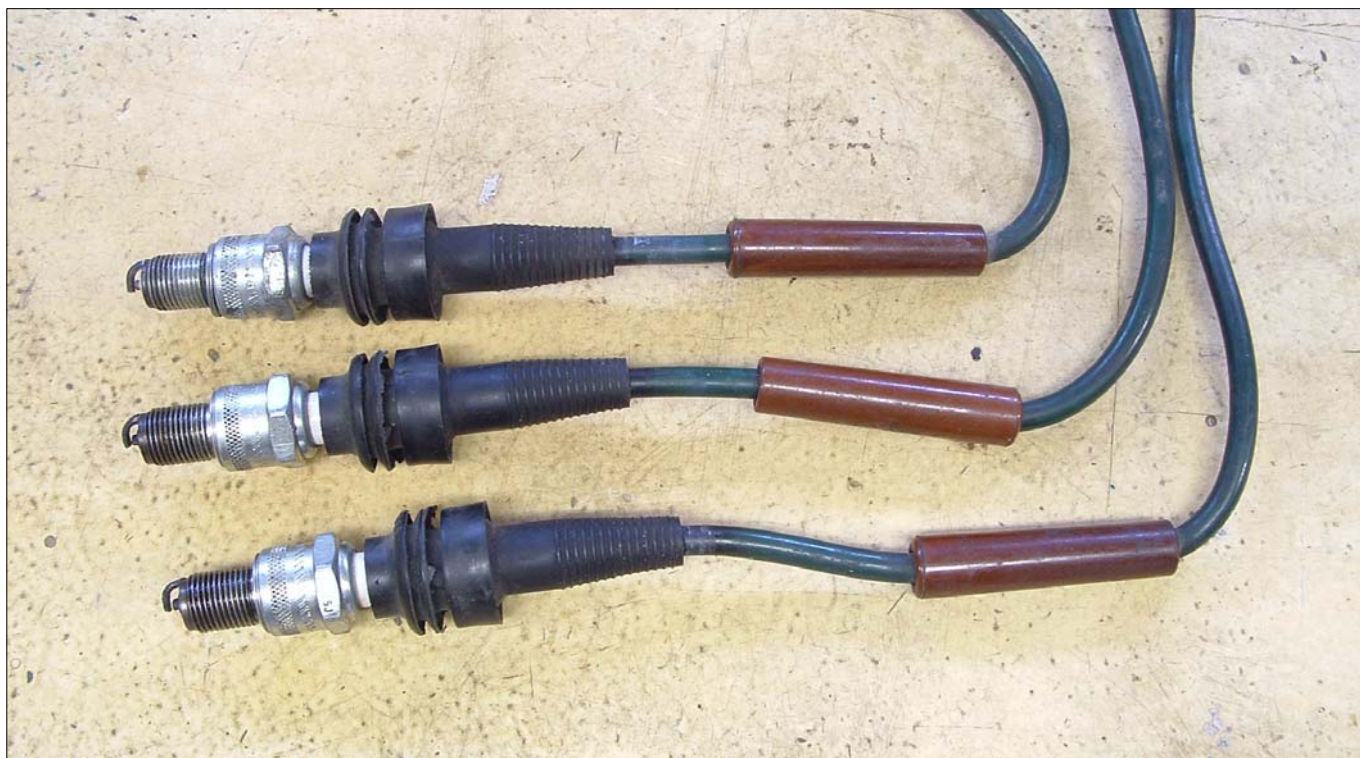
L'inconveniente dipendeva da vari fattori concomitanti che influivano negativamente sulla efficienza dell'impianto di accensione, in particolare i filtri antidisturbo e la caduta della tensione di alimentazione durante la fase di avviamento.
