# Associazione D.S.C.

### Newsletter 2020-18 – Vari modelli auto - Molle spinterogeno.

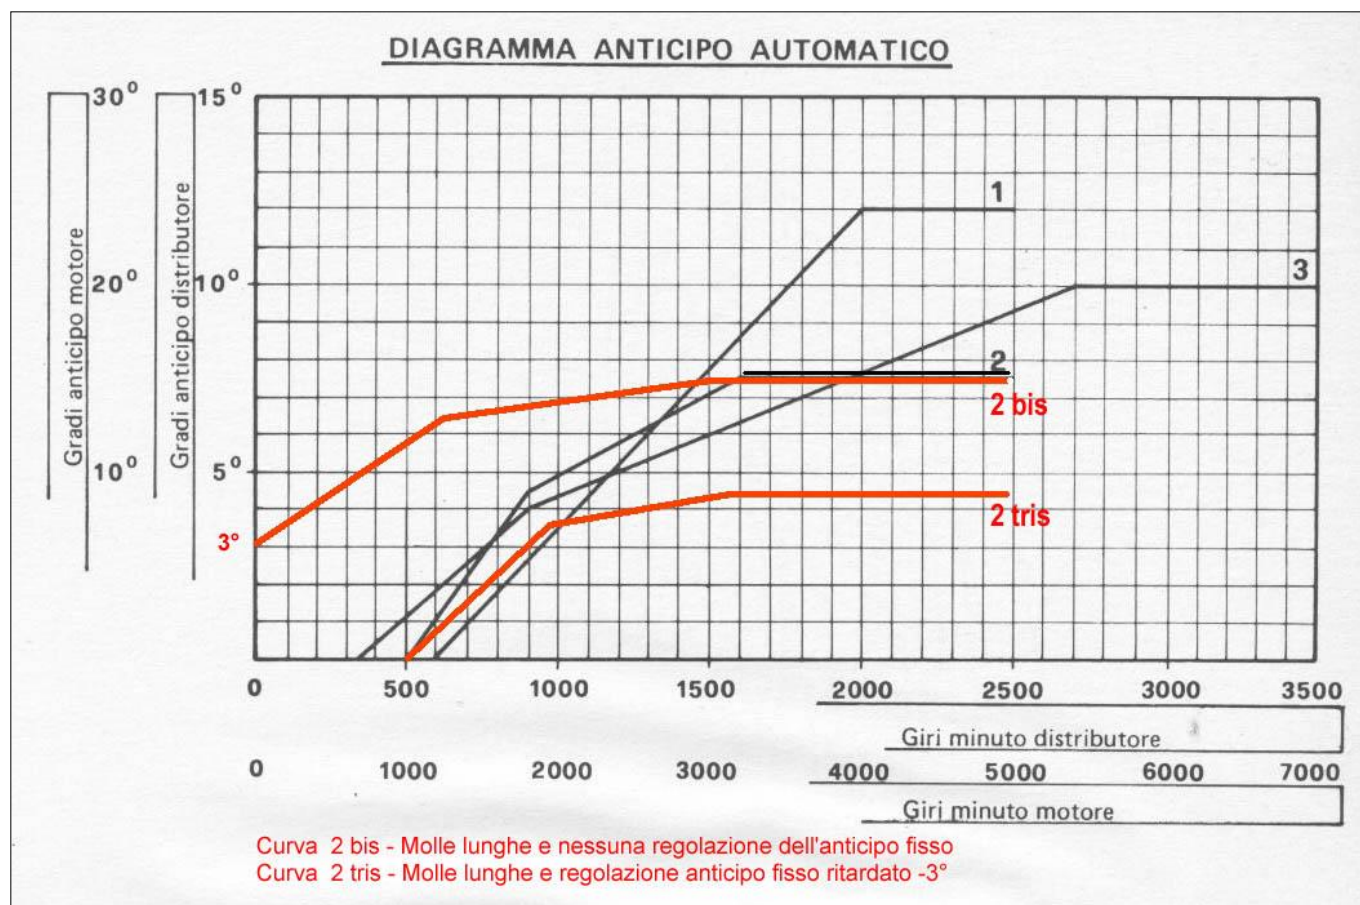
In alcuni spinterogeni le **molle di richiamo delle masse centrifughe** non sono dimensionate correttamente e possono subire uno stiramento permanente ai massimi regimi di rotazione, causando un cattivo funzionamento altrettanto permanente dell'anticipo automatico.
