## **Newsletter 2020-05 – Lancia Fulvia Sport prima serie. Revisione sospensione posteriore.**

### **Modifica freccia a molla libera**

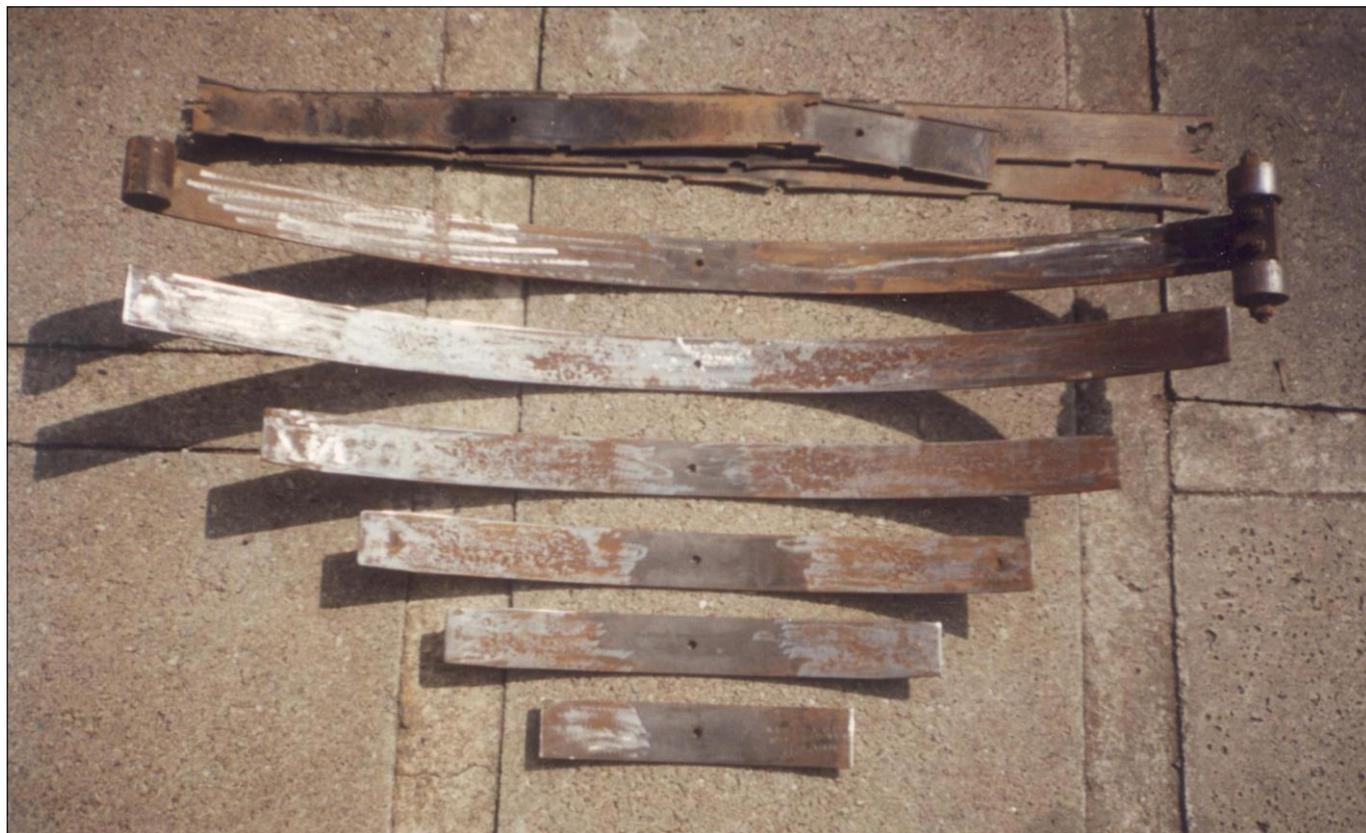
In effetti, le altezze da terra erano decisamente maggiori rispetto a quelle indicate nei dati tecnici dei manuali Lancia e le balestre posteriori avevano una freccia a molla libera di 210 mm invece che 120 mm.

Ho modificato la curvatura delle foglie, una ad una, e con alcuni tentativi ho determinato il valore che avrebbe dovuto avere la freccia a molla libera, maggiorata di circa il 10% per compensare l'assestamento dopo la messa in opera.

Occorsero ancora alcuni anni per terminare il restauro, ma il risultato confermò che la modifica alle balestre posteriori era stata fatta correttamente.

Infatti, dopo la rimessa in funzione e ancora oggi a distanza di 25 anni, la mia Fulvia ha proprio il giusto assetto che ci si aspetta da questa importante vettura sportiva.
