Associazione D.S.C.

Newsletter 2020-25 – FIAT 128 Rally- Modifica meccanismo tergicristallo.

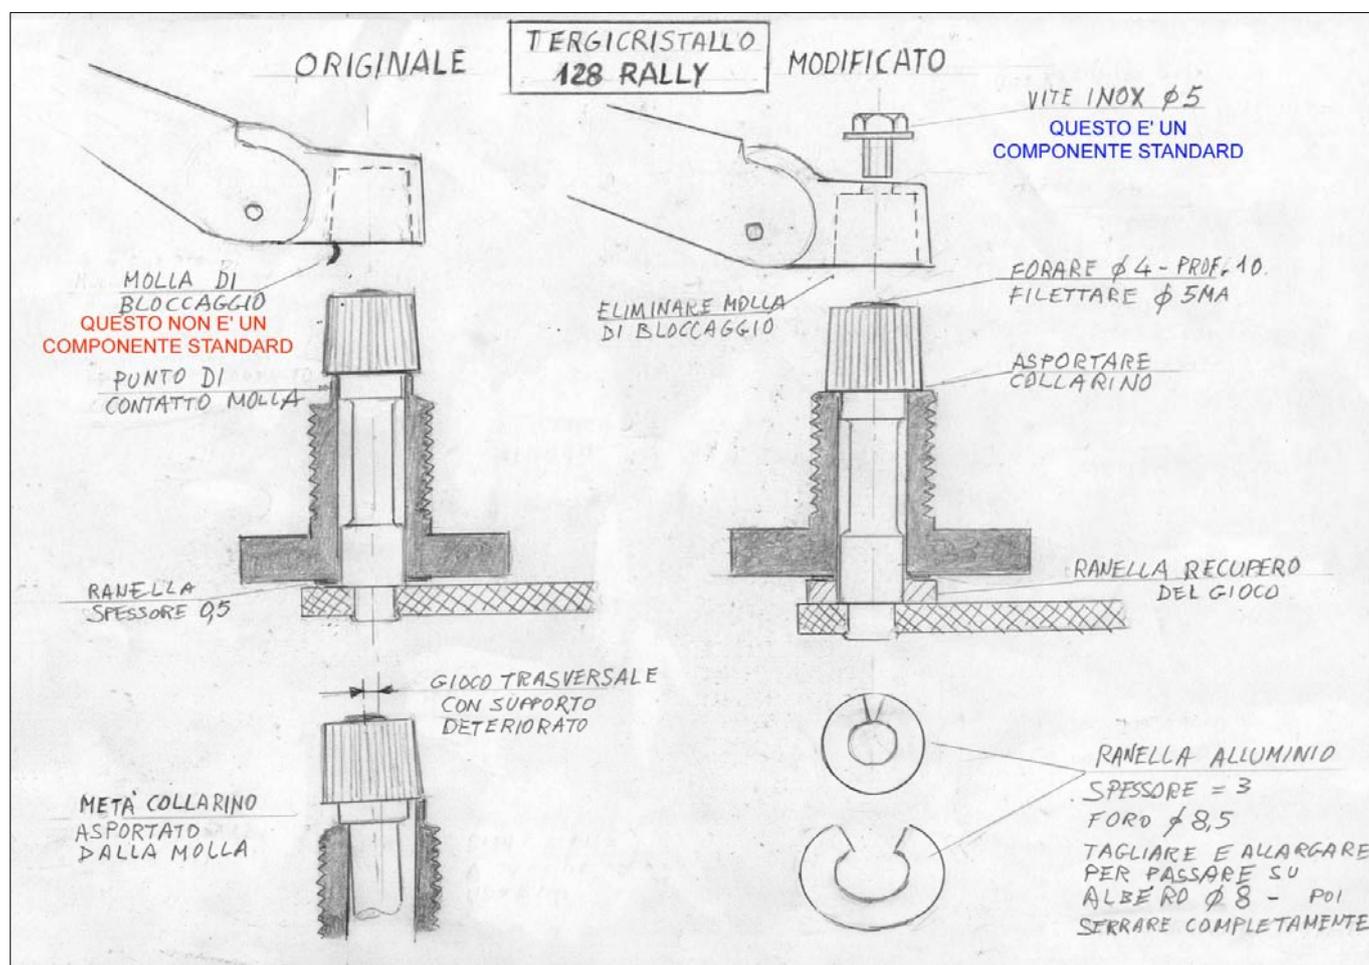
L'albero che comanda la spazzola sinistra ha preso un gioco fortissimo e la spazzola va oltre i bordi del parabrezza fino a sbattere contro la lamiera verniciata.

Durante il funzionamento la bussola in nylon, nella quale ruota l'albero, si è danneggiata ma non è sostituibile singolarmente per cui occorre sostituire il meccanismo completo.

Poiché il problema è dovuto ad un errore di progettazione, non acquisto il complessivo nuovo che ha lo stesso difetto e riesco a modificare e a rimettere in funzione quello vecchio.
