# Associazione D.S.C.

### Newsletter 2021-04 – Lancia Aurelia B24 Convertibile Attrezzo smontaggio molle freni anteriori

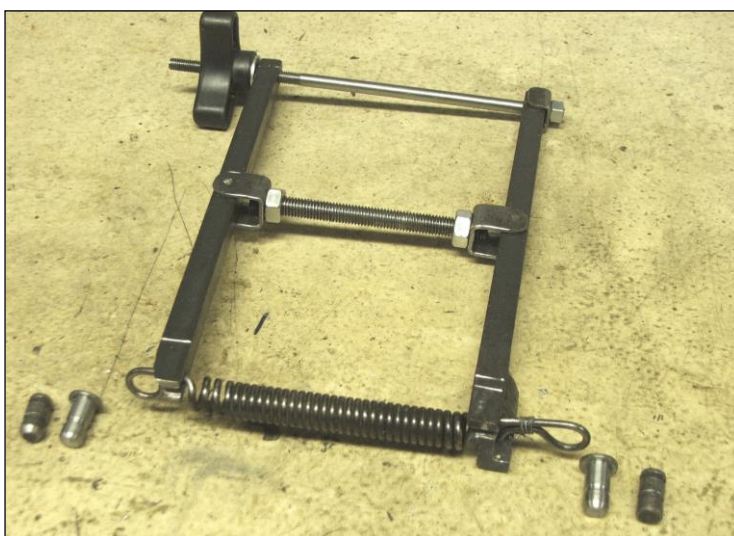
Mentre ero in ballo, ne approfittai per tornire una decina di perni di aggancio delle molle, in sostituzione di quelli originali che non hanno una battuta di arresto. Se rientrano completamente nella loro sede, non si riesce ad agganciarli per estrarli e non c'è neppure spazio per farli uscire dalla parte posteriore del ceppo.

Decisi quindi di non insistere con questi tentativi e di risolvere il problema costruendo un attrezzo adatto alla bisogna, che sarebbe stato utile anche in futuro.
