# Associazione D.S.C.

### Newsletter 2020-12 – Lancia Fulvia Sport prima serie. Pompa liquido di raffreddamento.

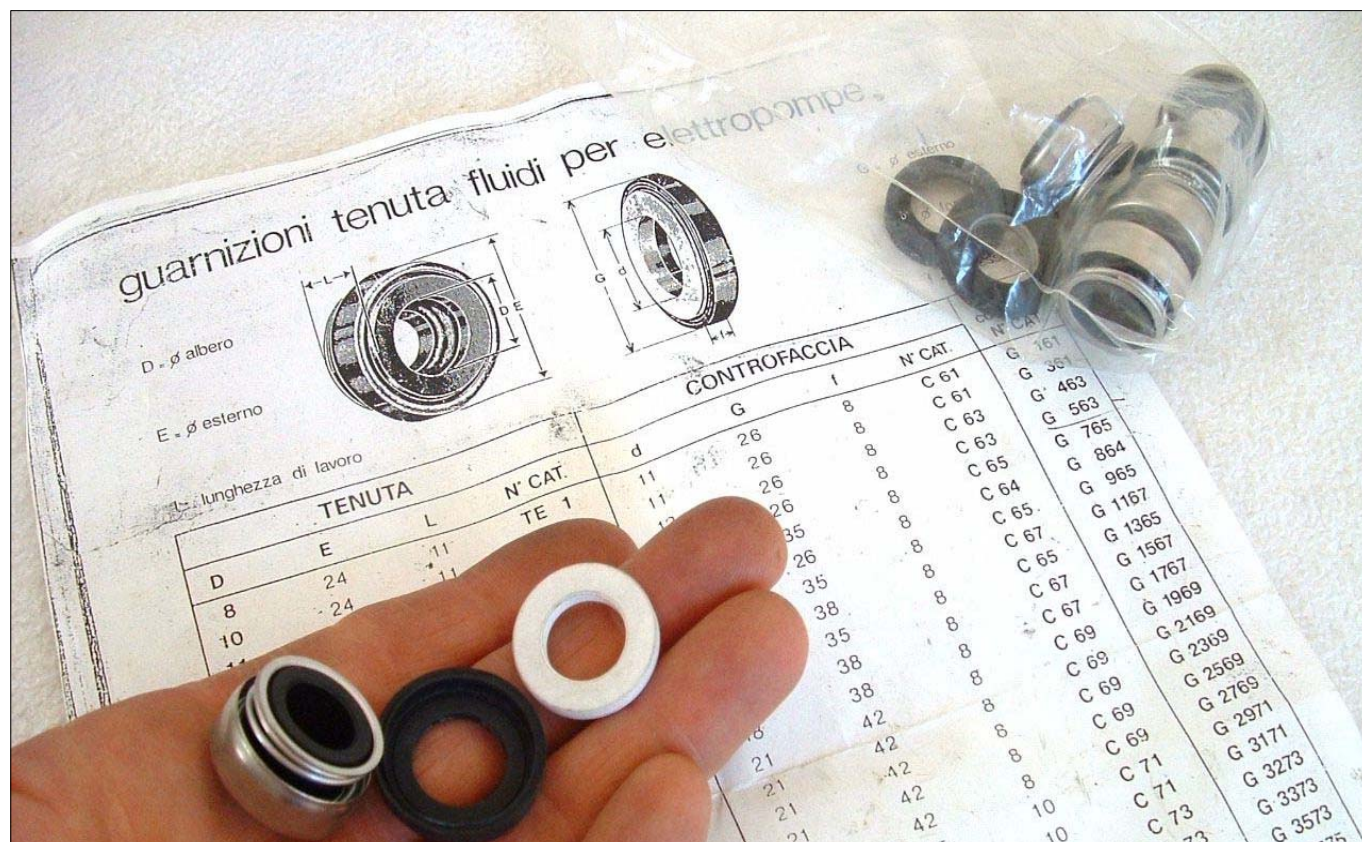
Si manifesta una vistosa perdita d'acqua dalla pompa e dopo averla smontata riscontro che il soffietto in gomma della guarnizione di tenuta è screpolato.

Effettuo qualche ricerca e trovo alcuni magazzini che hanno le "guarnizioni meccaniche rotanti" standard a norme ISO impiegate sulle pompe per i più svariati impieghi: dalle lavastoviglie alle pompe a immersione.

L'adattamento di questa guarnizione è stata un'operazione banale, è costata quattro soldi e la si può trovare in ogni parte del mondo.
